TRIBUNAL DE CONTAS DA UNIÃO

Auditoria no Sistema de Tratamento e Visualização Radar X-4000

Relator
Ministro Benjamin Zymler

Brasília, Brasil 2008

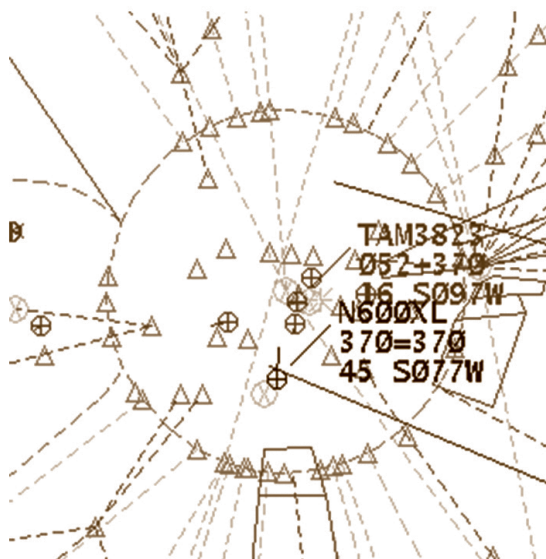
O sistema X-4000 utilizado pelos centros de controle de área apresenta lado a lado, na segunda linha da etiqueta de dados, duas informações sobre o nível de vôo⁷: o nível previsto no plano para a etapa que está sendo voada e o nível real voado pela aeronave obtido por meio do equipamento *transponder*, conforme mostrado na Figura 1. A informação da direita (370) corresponde ao nível previsto no plano da aeronave N600XL, enquanto a da esquerda (370) mostra o nível de vôo real voado pela aeronave.

Figura 1 – Etiqueta com níveis de vôo previsto e voado iguais

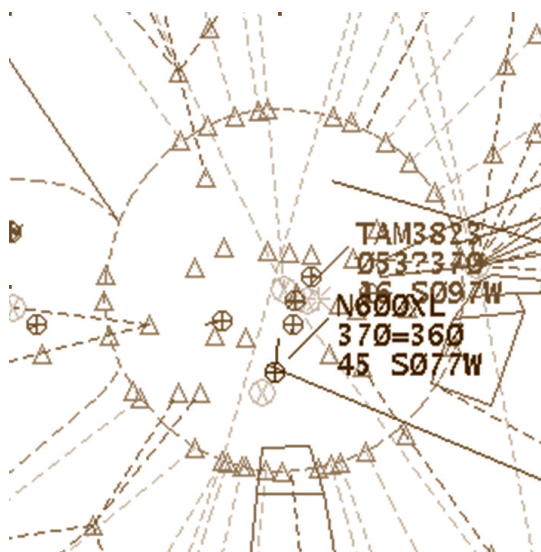
No entanto, nem sempre a aeronave mantém o nível de vôo previsto no plano. Em algumas situações as aeronaves recebem instruções do controlador para voar em um nível diferente do previsto, por solicitação do piloto ou para evitar conflitos de tráfego. O sistema X-4000 possui uma funcionalidade que altera automaticamente o nível de vôo no ponto da rota

previsto no plano, sem aquiescência do controlador e independentemente de alteração no nível real voado pela aeronave. Nesse caso, a etiqueta apresenta dois níveis diferentes, como na Figura 2.

Figura 2 - Etiqueta com níveis de voo previsto e voado diferentes

Segundo informado pelos controladores entrevistados, essa situação pode induzir ao erro. A situação fica ainda mais grave se houver falha na comunicação, pois o controlador não tem como questionar a aeronave sobre o nível que está mantendo e tem que tomar as decisões com base no nível previsto no plano de voo, que pode corresponder ao realmente voado ou não.

Durante as entrevistas, todos os controladores questionados afirmaram que não concordam com a mudança automática do nível de voo sem aquiescência do controlador. A mudança do nível deveria ser feita mediante intervenção do controlador, se realmente ocorrer conforme o previsto, o que eliminaria a apresentação de nível incorreto.
